„Eksploatacja elektroenergetycznych linii kablowych na tle awarii z uwzględnieniem przyczyn tych awarii” , KPIIB-SEP, Bydgoszcz 2019

Materiały szkoleniowe;

USZKODZENIE I PRÓBA OCENY PRZYCZYŃ ORAZ MOŻLIWOŚCI WYSTĄPIENIA PRZEBIĆ W LINII KABLOWEJ 110 kV

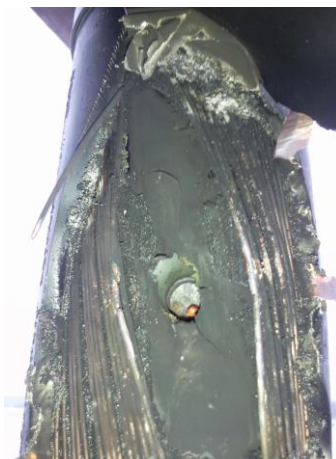
W wyniku wstępnych oględzin stwierdzono , że przebicie kabla wystąpiło na pionowym odcinku kabla ,w odległości ok. 60 cm poniżej podstawy głowicy a ok. 20 cm powyżej uchwyty mocującego kabel do konstrukcji wsporczej .

Efektom przebicia i palącego się łuku, do czasu wyłączenia zwarcia, jest zniszczenie kabla na długości 16 cm uwidocznione wyrwaniem części powłoki, rozerwaniem drutów żyły powrotnej, wypaleniem w izolacji krateru o średnicy ok. 18 mm i śladami zniszczenia żyły roboczej kabla (rys.1). Widoczne są ślady zniszczenia konstrukcji wsporczej i przewodu uziemiającego żyłę powrotną kabla.

Rys. 2 Widok miejsca przebicia kabla

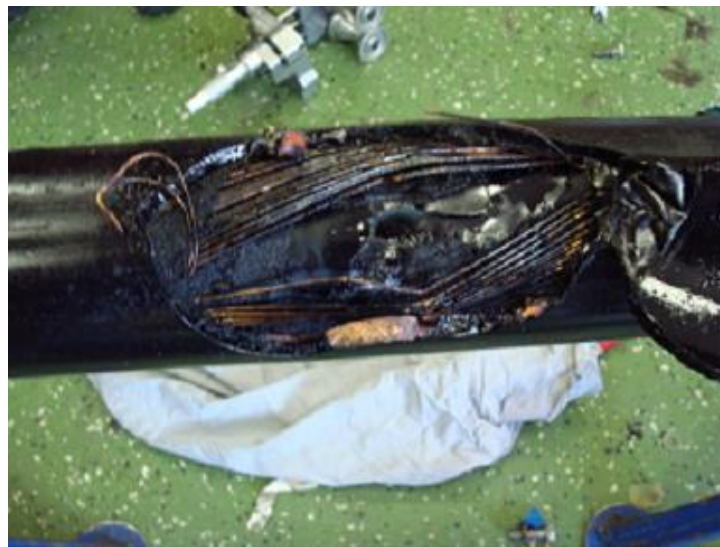
3. Widok miejsca przebicia kabla

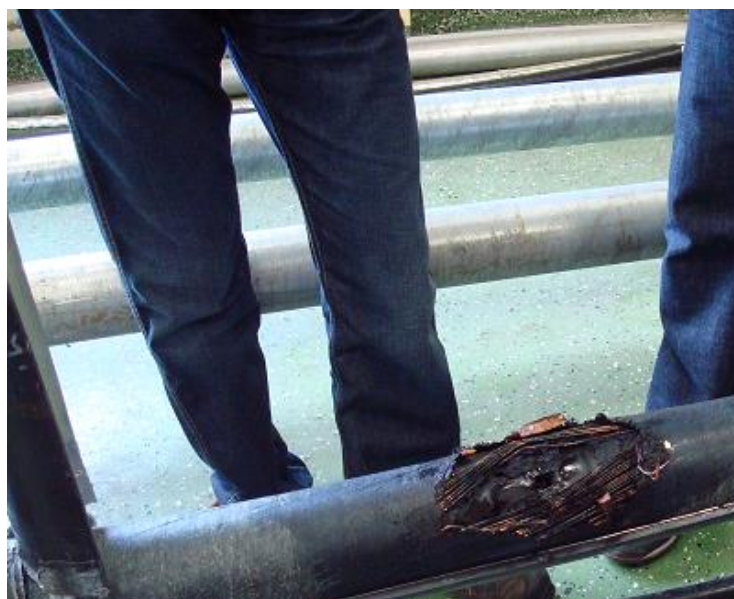
4. Widok miejsca i rozległości uszkodzenia kabla

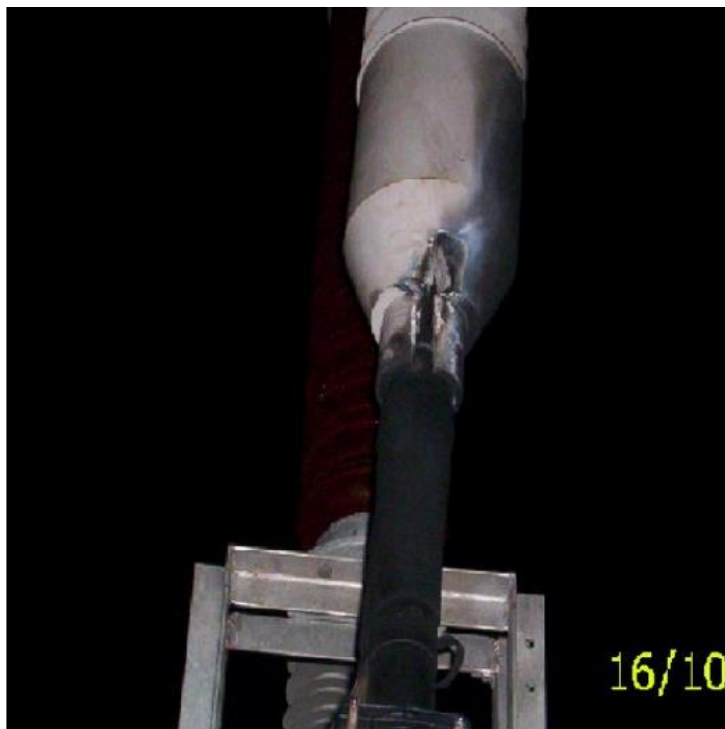
5. Widok głowicy po przebiciu

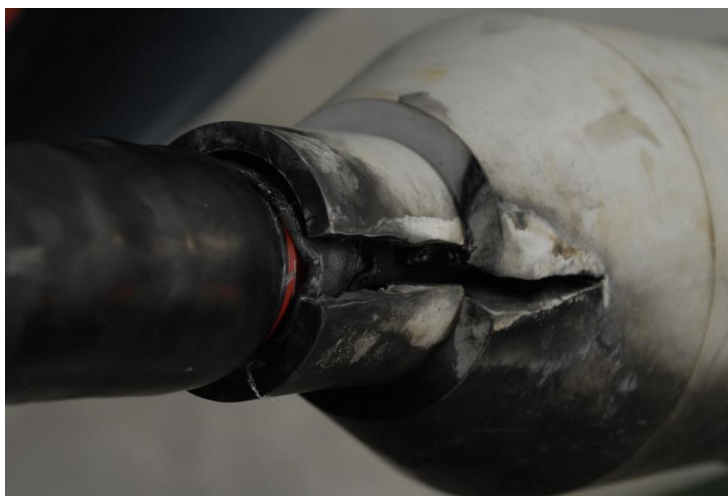
6. Widok zewnętrznych skutków uszkodzenia głowicy

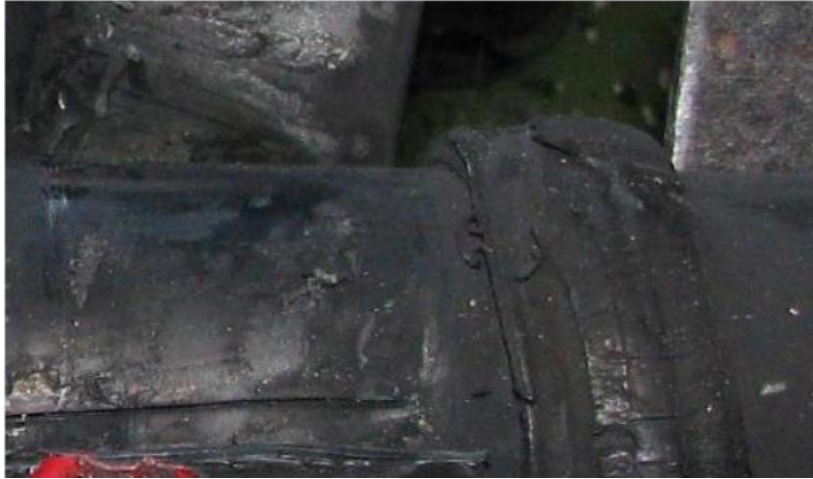
7. Widok powierzchni kabla po zdjęciu korpusu głowicy

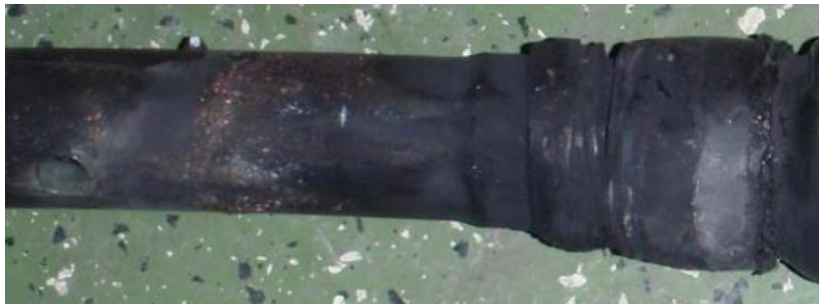
8. Widok miejsca przebicia kabla na wysokości zakończenia stożka sterującego korpusu głowicy

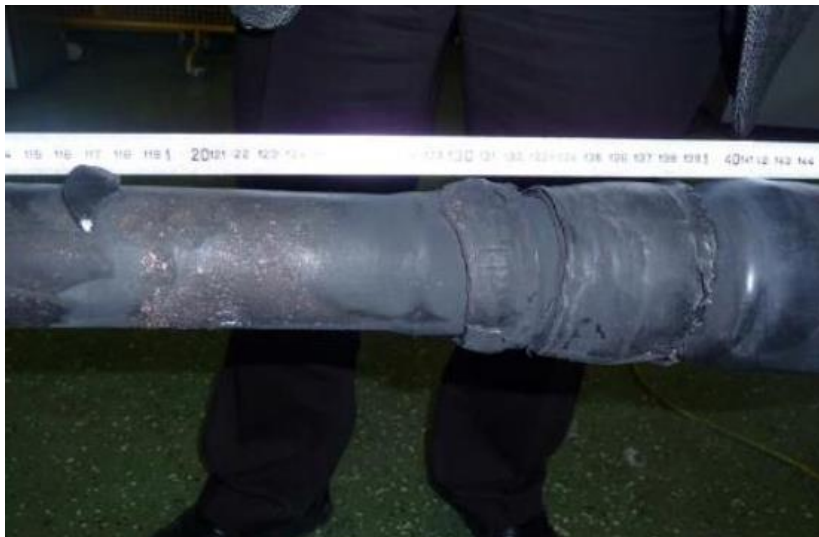
9. Widok powierzchni kabla pod stożkiem sterującym głowicy po przeciwnej stronie miejsca przebicia (rys.6)

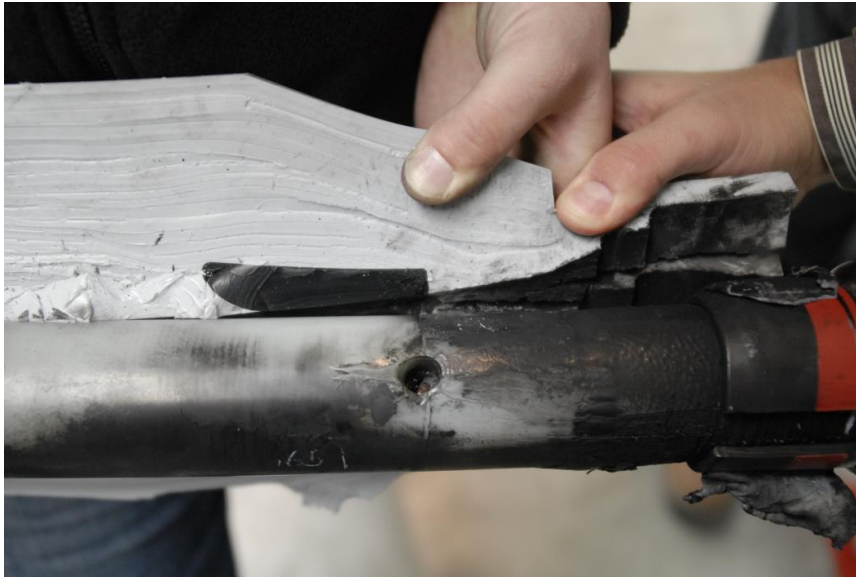
10. Miejsce przebicia kabla na tle korpusu i stożka sterującego głowicy.
Miejsce przebicia usytuowane w zachodzących na siebie krawędzi stożka sterującego i części ekranu przewodzącego kabla.

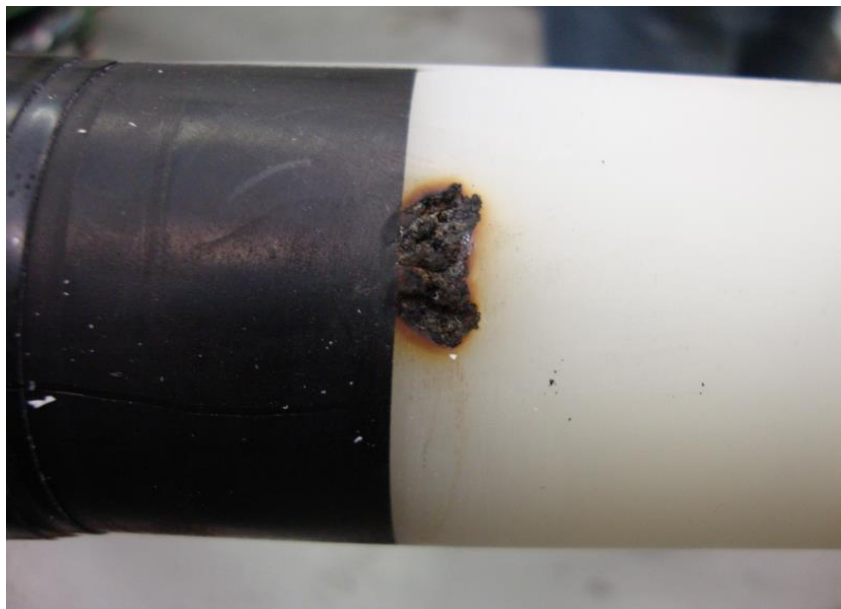
11. Widok rozwijającej się degradacji na powierzchni kabla pod stożkiem sterującym głowicy na skutek niwłaściwego usytuowania krawędzi stożka i krawędzi ekranu przewodzącego na kablu

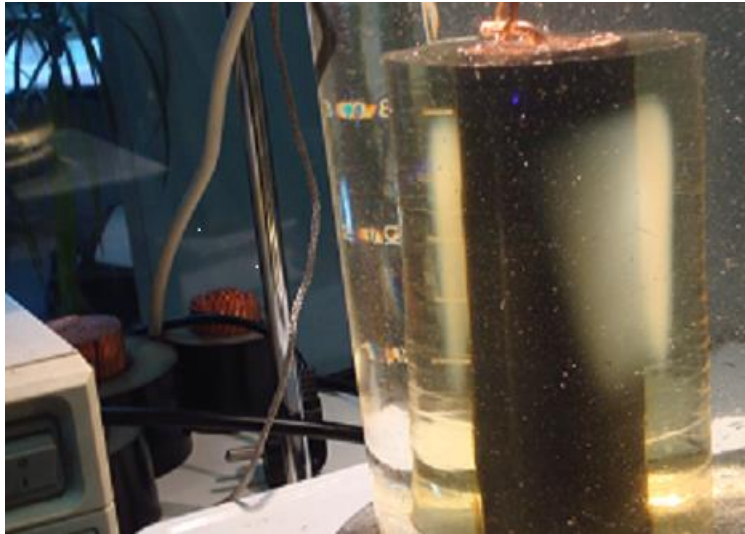
12. Widok wycinka kabla podczas podgrzewania w celu uwidocznienia wad w materiałach izolacyjnych

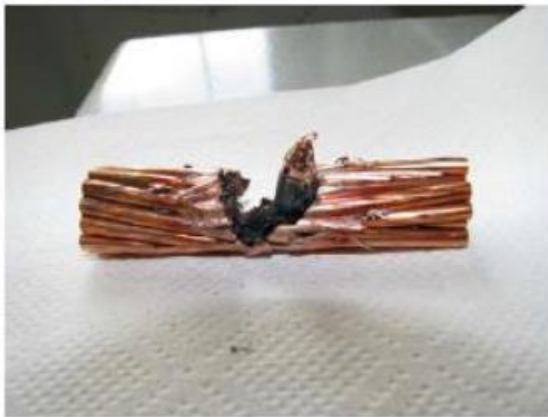
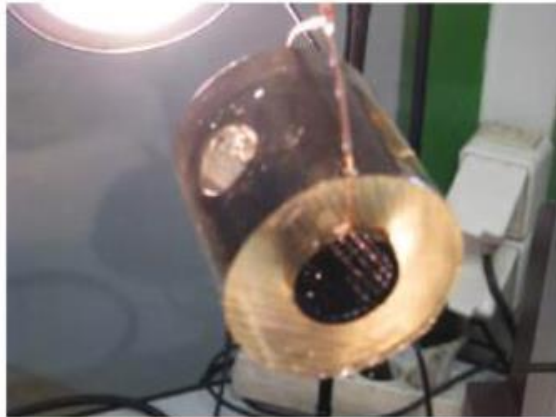
13. Widok uszkodzonej żyły roboczej kabla na skutek przepływu prądu zwarciovego w okolicy wystąpienia przebicia izolacji.

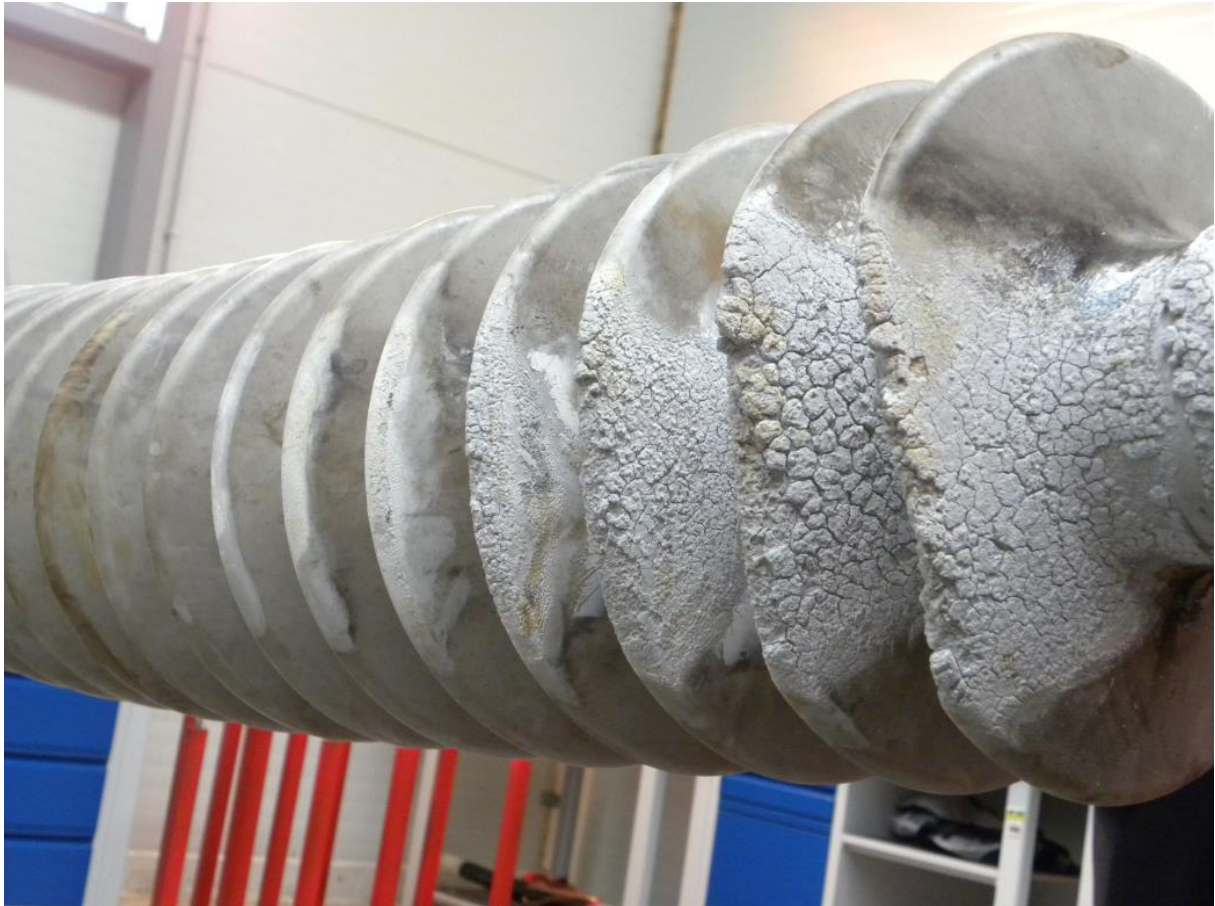
14. Widok uszkodzonych kloszy izolacyjnych głowicy kablowej na skutek palącego się łuku .
