Chrońmy dawne okna

(nowe nie tylko niszczą kompozycję elewacji, ale przede wszystkim nasze zdrowie)

Autor: prof. dr hab. inż. arch. JAN TAJCHMAN – inżynier architekt-konserwator i pedagog; pracownik i wykładowca oraz kierownik Studiów Podyplomowych Zabytkoznawstwa i Konserwatorstwa Dziedzictwa Architektonicznego na UMK w Toruniu, były dziekan Wydziału Sztuk Pięknych UMK; były pracownik PP Pracowni Konserwacji Zabytków w Toruniu. W działalności zawodowej szczególną uwagę poświęcił: historii technik budowlanych, problematyce historycznej i konserwatorskiej architektury zabytkowej, zagadnieniom teoretycznym praktycznym ochrony i konserwacji zabytków architektury. W pracy twórczej m.in. poszukuje nowych form właściwie komponujących się z dawnymi dziełami architektury.

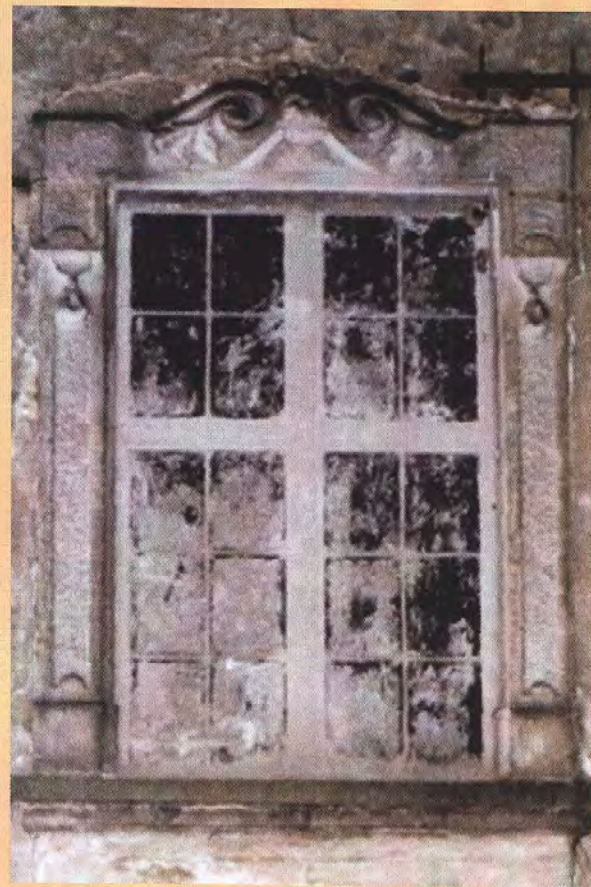
4. Okno „rokokowe” malowane iluzjonistycznie w pałacu z XVIII w. w Grodzcu

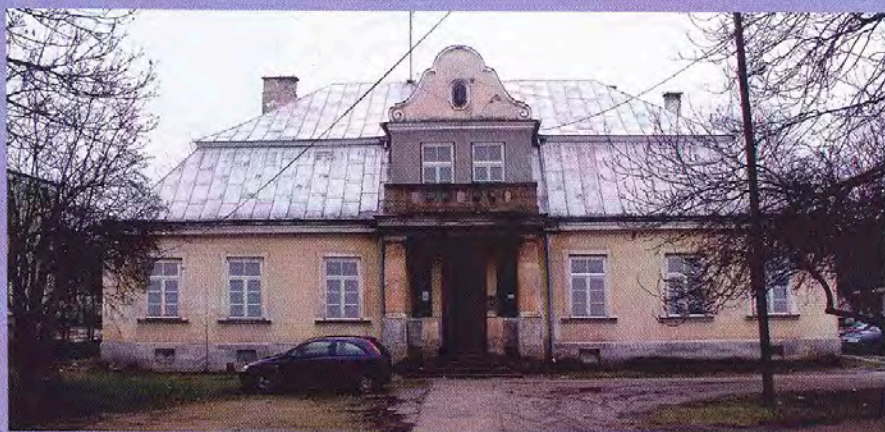
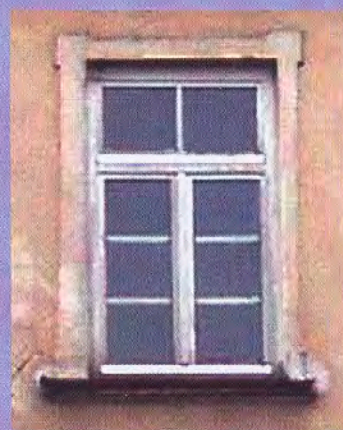
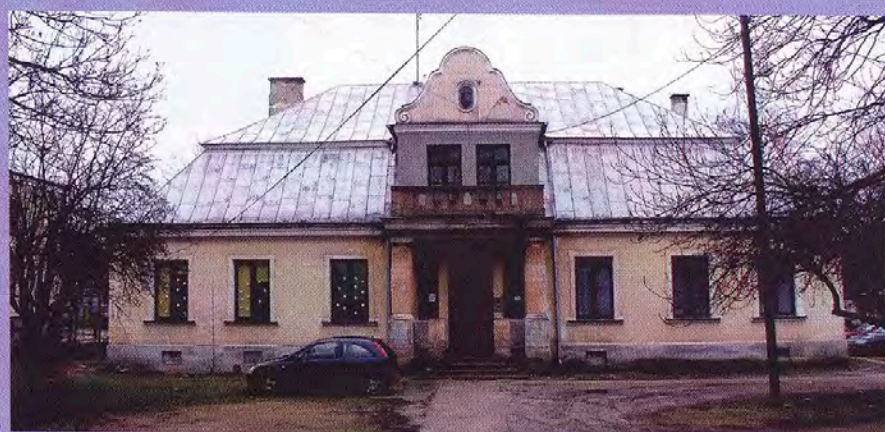
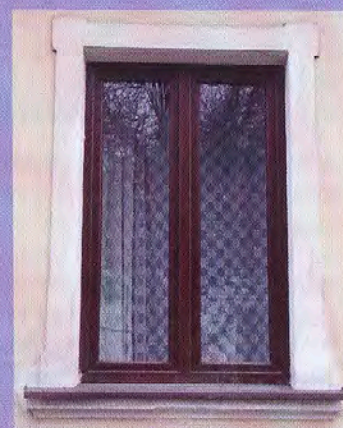
5. Fasada jednej z polskich plebanii

A – elewacja z oknami pierwotnymi tworzącymi całość kompozycyjną,
 B – elewacja z nowymi oknami, psującymi kompozycję architektoniczną
 (kompozycję architektoniczną psuje także ahistoryczne pokrycie blaszane)

plaszczyna okien przekracza połowę powierzchni elewacji, decydując o jej wyglądzie. Tymczasem inwestorzy na ogół troszczą się o piękno swoich domów dość jednostronnie – stosują bogate okładziny, kolorowe tynki i inne dekoracyjne elementy elewacji, zapominając natomiast o znaczeniu stolarki okiennej. Wyrzucając autentyczne, piękne okna i zamieniając je na nowe o bezdusznych formach, przeczący podstawom estetyki. Jak zmienia się charakter elewacji w zależności od formy stolarki okiennej, możemy przekonać się, analizując fasadę jednej z plebanii i porównując okna oryginalne (o formie klasycystycznej) z nowymi, szkaradnymi, bo bez wyrazu, wstawionymi w te same otwory (il. 5).

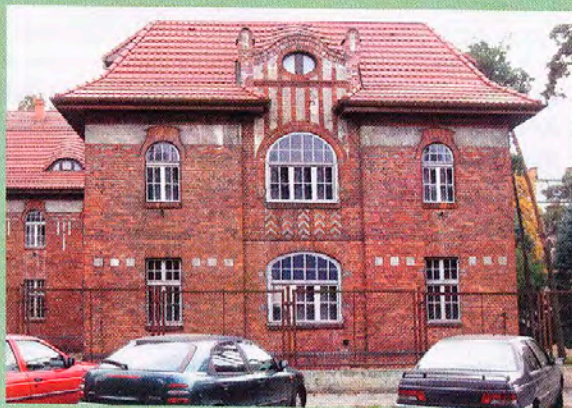
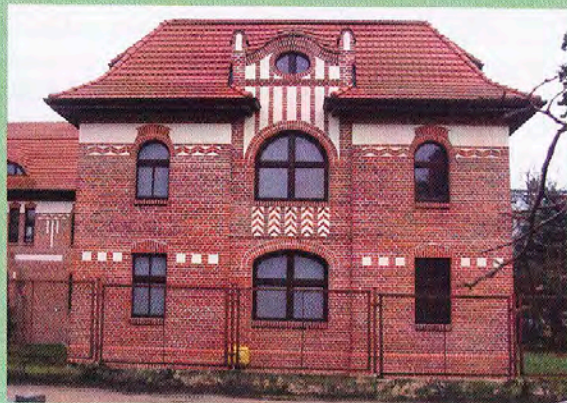
7. Budynek w Toruniu przy ul. Słowackiego 45/47, 1907 r. (arch. Bruno Gauer)
 A – elewacja z oryginalnymi oknami,
 B – ta sama elewacja zniszczona przez niewłaściwe okna

Niewłaściwe podejście do problemu okien w obiektach historycznych stanowi elewacja jednego z toruńskich budynków z 1907 r. (il. 7). Jest to unikatowy gmach, bo reprezentujący dość rzadki przykład ceglanej secesji ze stolarkami w szczeblinach krzyżowych w całych oknach, co także w tym okresie należało do rzadkości. Budynek został zaadaptowany na Dom Księży Emerytów. Wydawało się, że fakt ten zapewni mu właściwe poszanowanie i przetrwanie w tej pięknej całości. Niestety, doszło do całkowitej degradacji architektury przez wstawienie wręcz skandalicznych okien (i to w całym budynku) bez akceptacji Diecezjalnej Komisji Budowlanej.

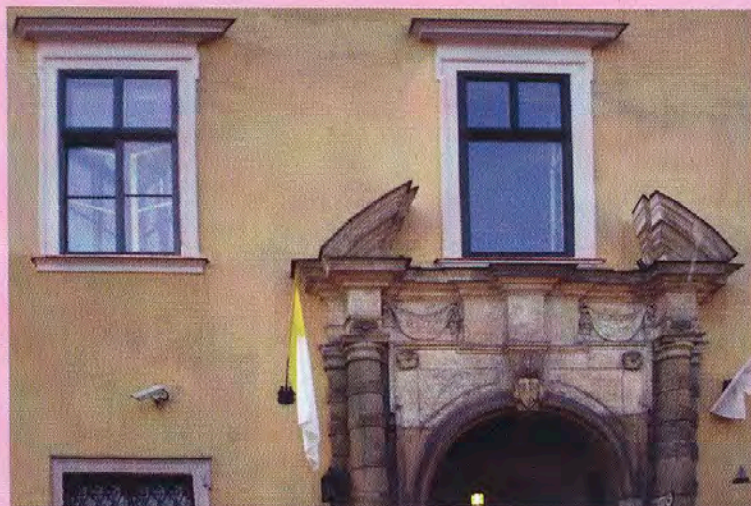
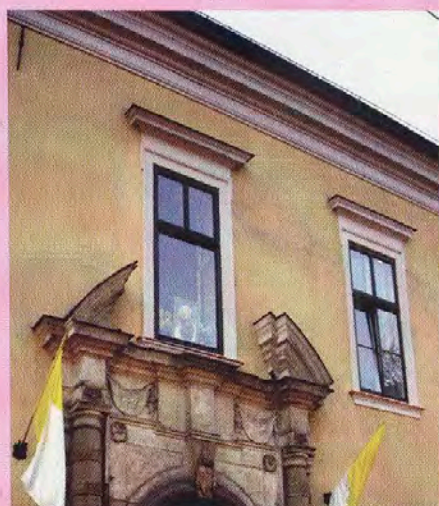
8. Fragment fasady przy ul. Franciszkańskiej 3 w Krakowie

A – po lewej – powtórzona forma okna dawnego, po prawej – forma obecna (wielka szyba), po wyrzuceniu oryginalnego okna „papieskiego”,

B – po prawej uchylne skrzydło okna drugiego zdradza brak oryginalnej stolarki

nię w murze (il. 8). Wymieniono także wszystkie okna obok. Sposób uchylania skrzydeł okiennych zdradza jednak ich obecne pochodzenie. Można było dopuścić do wymiany okien obok, pod warunkiem wykonania dokładnych kopii, natomiast tego jednego, jedyne nie wolno było ruszać. Nikt nie miał prawa podejmować takiej decyzji, bo to okno stało się już relikwią narodową. Jeżeli gdzieś istnieje, powinno wrócić na swoje miejsce. Okazją do tego powrotu powinien być kolejny film o Janie Pawle II. Film powstał, ale okno nie wróciło na swoje miejsce.

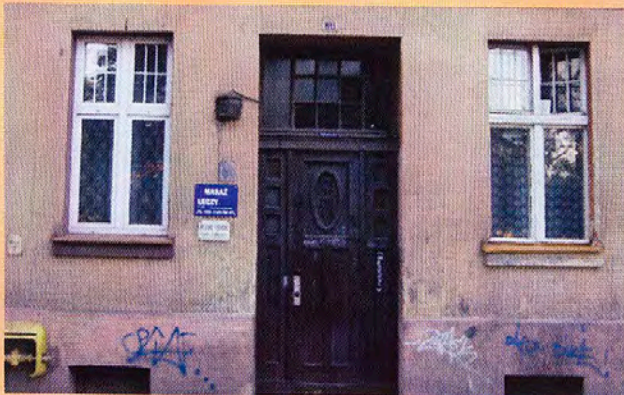
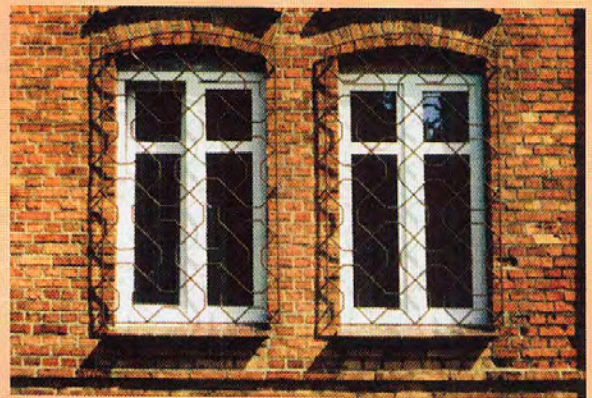
10. Przykłady złej i źle osadzonej stolarki okiennej

A - Toruń; po lewej nowe złe okno ze zmniejszonymi szymbami, po prawej okno oryginalne,
B - Ciechocinek; nowe okna - za szerokie profile i brak fuku

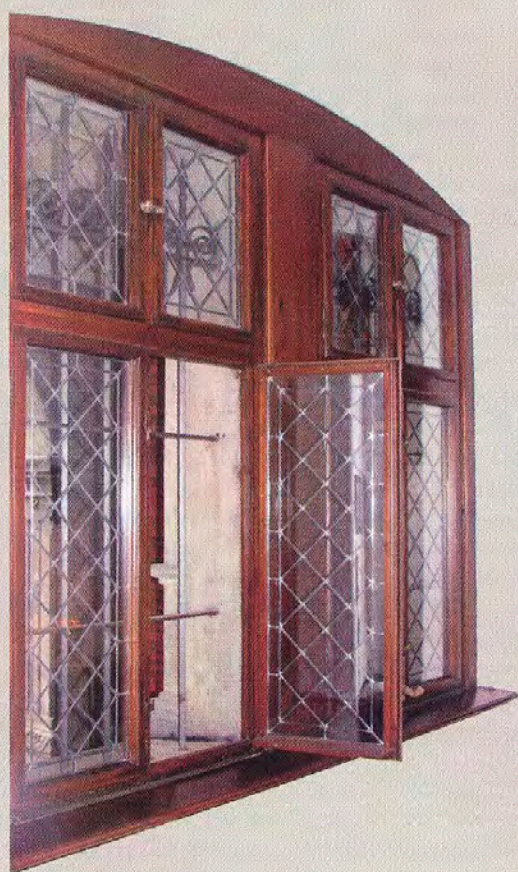
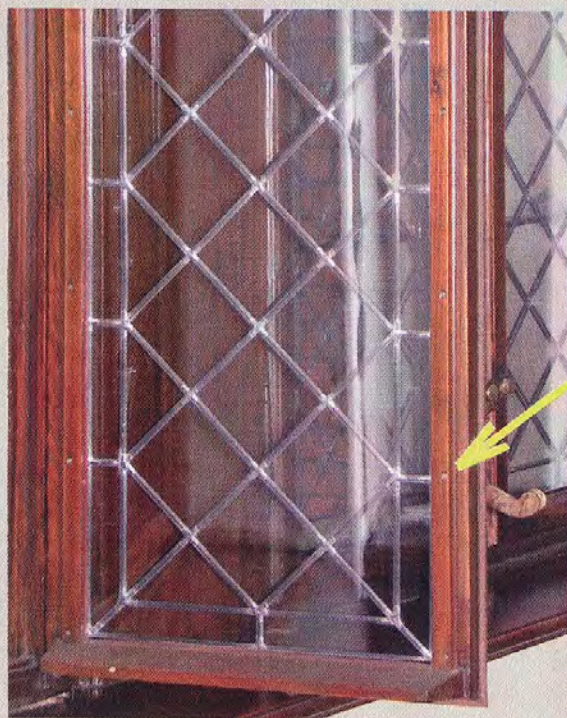
16. Okno po restauracji w pałacu w Pławniowicach, z jednoczesną wymianą szyby pojedynczej na zespoloną, wewnątrz szyby zespolonej błona szklana z podziałem romboidalnym
 A – okno w całości,
 B – fragment skrzydła okiennego – strzałka wskazuje listewkę mocującą szyby zespolone

Prawidłowo postąpili księża proboszczowie w Warszawie na plebanii przy ul. Książęcej (il. 6) oraz w pałacu w Pławniowicach (il. 16). Nie korzystali

z „dobrych rad” firm i nie porozumiewali się między sobą, ale obaj docenili nie tylko formę architektoniczną stolarki okiennej, ale i jej substancję. W obu wypadkach okna zostały poddane pracom restauratorskim, które polegały na zdjęciu powłok malarskich, drobnych naprawach elementów drewnianych i uruchomieniu okuć oraz zamienieniu szyb pojedynczych na zespolone (podwójne) w skrzydłach wewnętrznych, zgodnie z zasadą pokazaną na il. 15. Tylko w skrzydłach wewnętrznych można dołożyć pewien typ uszczelki, jednak bez całkowitego zamknięcia filtracji powietrza. Skrzydeł zewnętrznych nie powinno się uszczelniać. Przy ponownym malowaniu należy

wrócić do odkrytej historycznej kolorystyki (niekoniecznie tej ostatniej), zgodnie z kolorystyką elewacji. Przy malowaniu wielokrotnym trzeba pamiętać, aby wręby uszczelniające malować tylko raz. Kilkakrotnie ich malowanie (przy kolejnych remontach) prowadzi do tego, że takie okna się nie domykają. Przy restauracji okien w Pławniowicach wrócono do dawnej kolorystyki, a we wnętrzu szyby zespolonej wstawiono błonę szklaną z podziałem ołowianym, tak jak to było kiedyś (il. 16).
